# 紀伊田辺地区（上秋津区域） 治山対策の概要

林 野 庁  
近畿中国森林管理局  
和歌山森林管理署

# 工事施工状況【集水井工①～⑨】（令和5年10月13日現在）

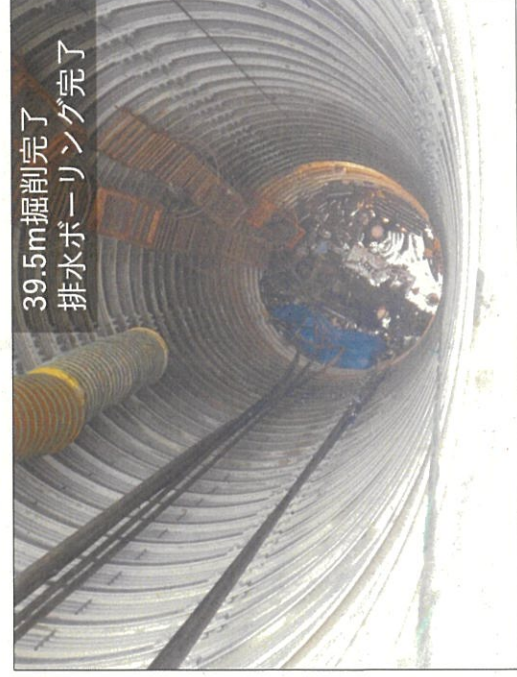
集水井工⑧（排水ボーリング施工状況）

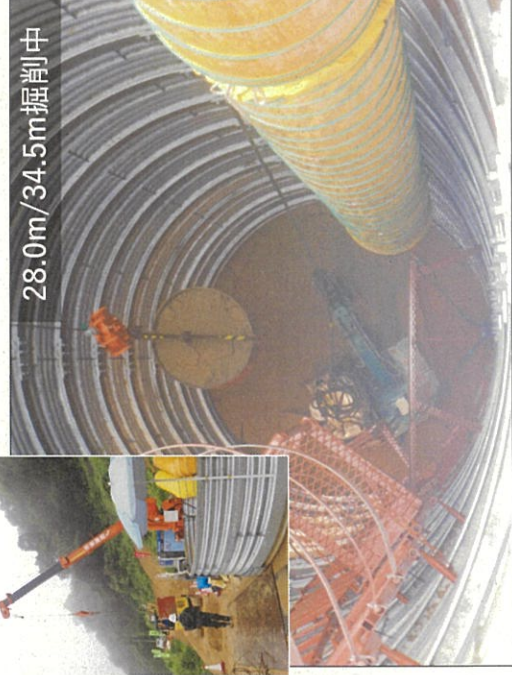
集水井工⑨（掘削施工状況）

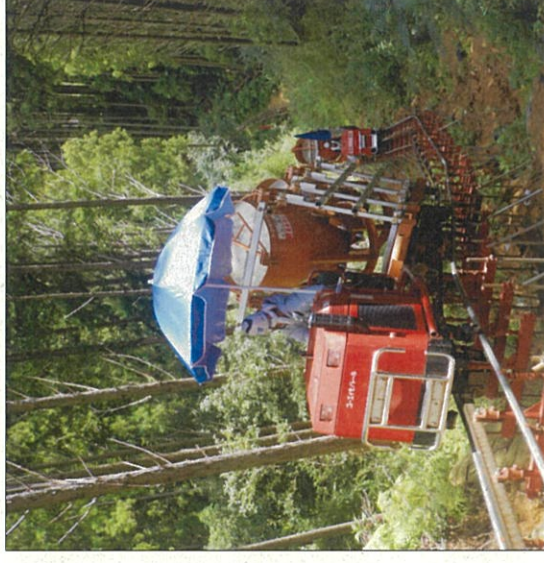
モノレール架設・機材搬入

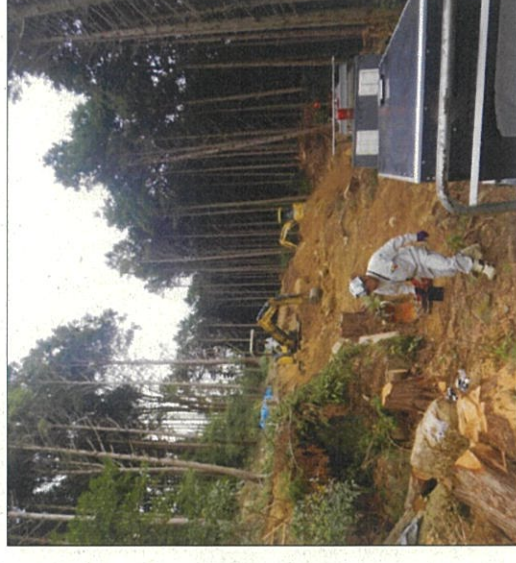
製作ヤード作設

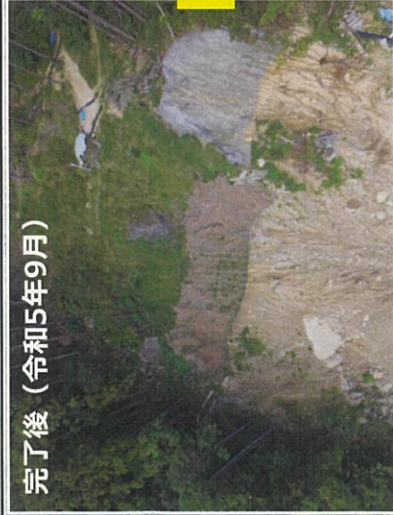
完了後 (令和5年9月)

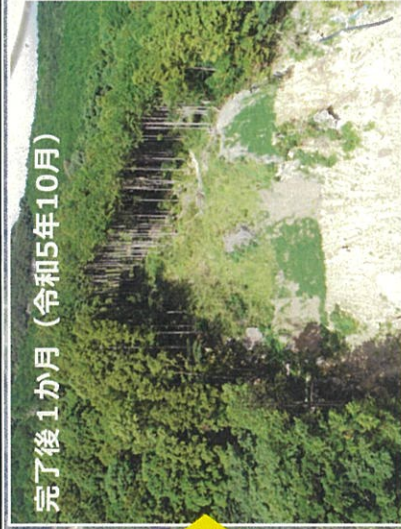
完了後1か月 (令和5年10月)

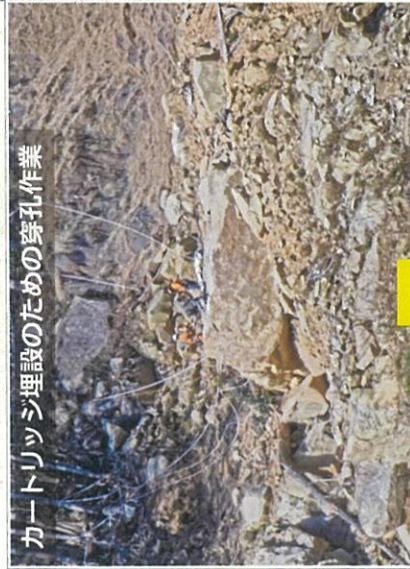
カートリッジ埋設のための穿孔作業

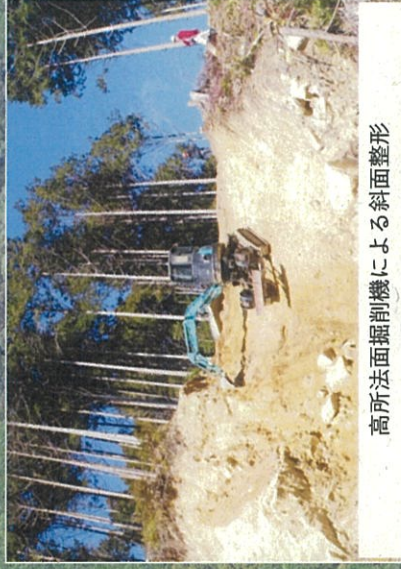
高所法面掘削機による斜面整形

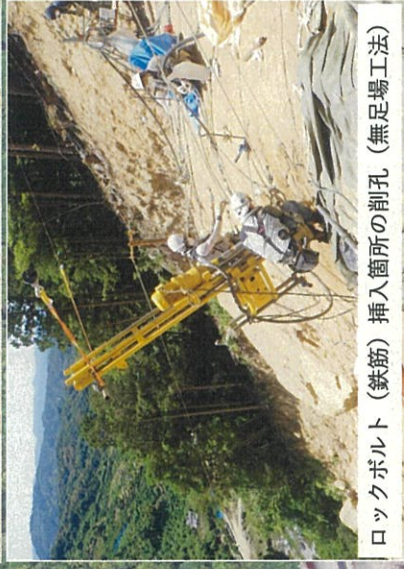
ロックボルト (鉄筋) 挿入箇所の削孔 (無足場工法)
