# 右会津川石積砂防堰堤補強対策

## ○砂防堰堤の概要

- 右会津川水系砂防計画の最下流に設置
- 着工完成は1954年（昭和29年）
- 貯砂量：15,000m<sup>3</sup>
- 構造：石積砂防堰堤（粗石CONと推定）
- 施設点検：2021.2.25（健全度評価：B）

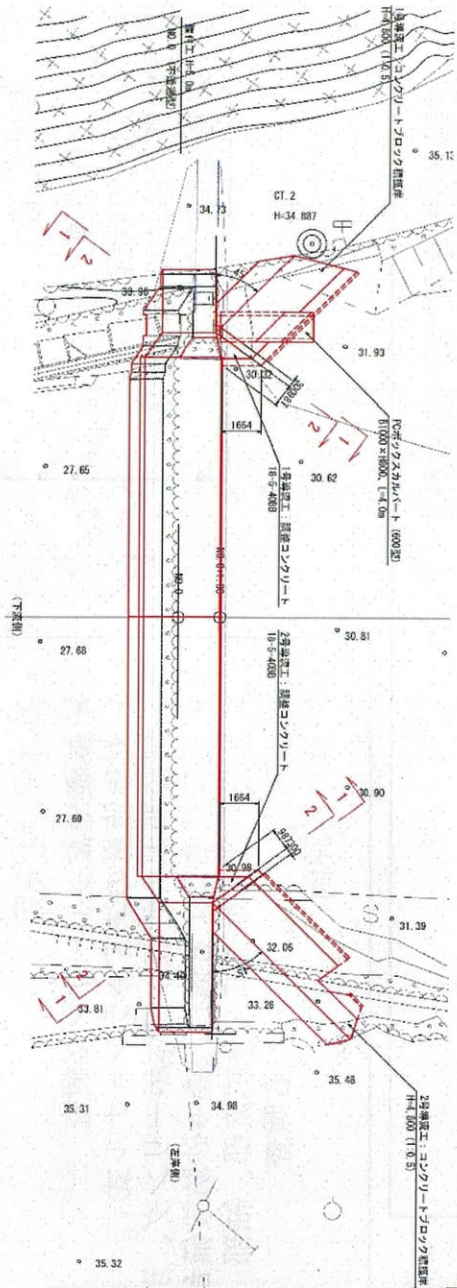
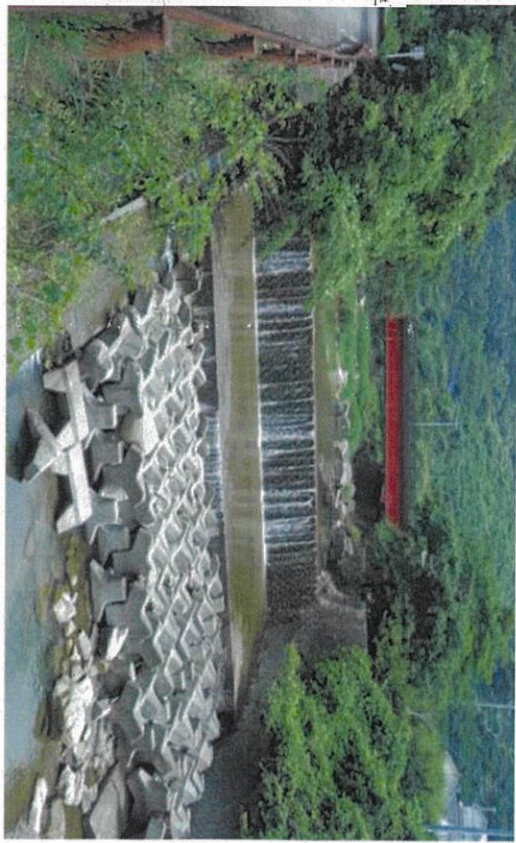
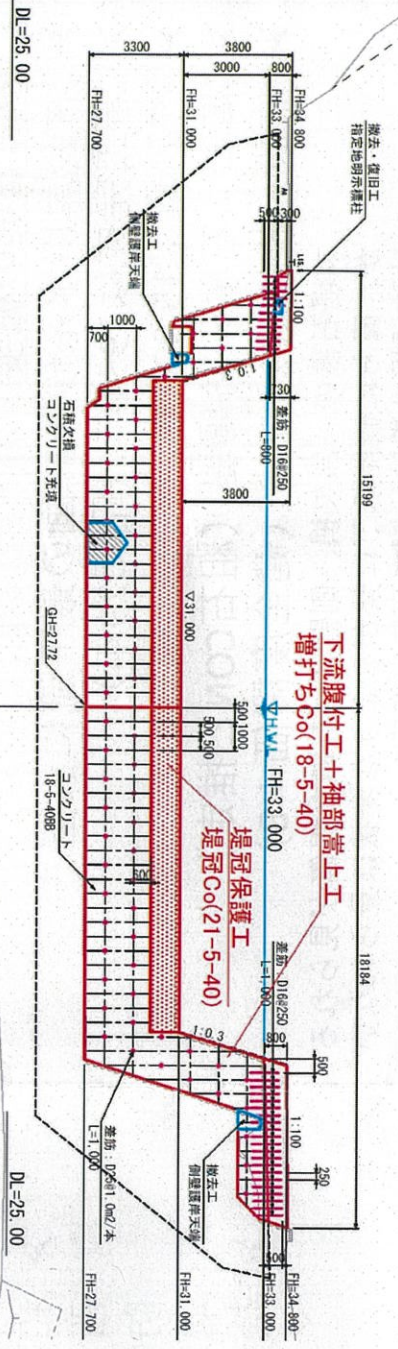
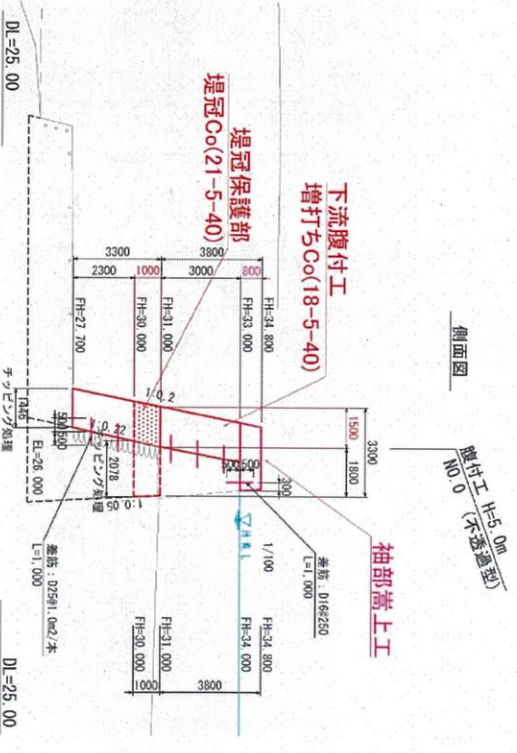
側面図  
腹付工 H=5.0m  
NO.0 (不透透型)

本堤石積の一部欠損、側壁等に軽微な損傷が見られるが、直ちに機能低下に繋がるような変状は見られない  
砂防堰堤は満砂状態で河床は安定

- 原則本体工のみの対策
- 砂防堰堤→下流腹付け工を採用
- 堰堤水通し→堤冠保護工の設置
- 袖部→保護のための導流堤の設置
- 魚道→機能維持
