大阪北部地震に係る災害講演会

# 地震発生後の市町村の役割

特定非営利活動法人 大阪府砂防ボランティア協会

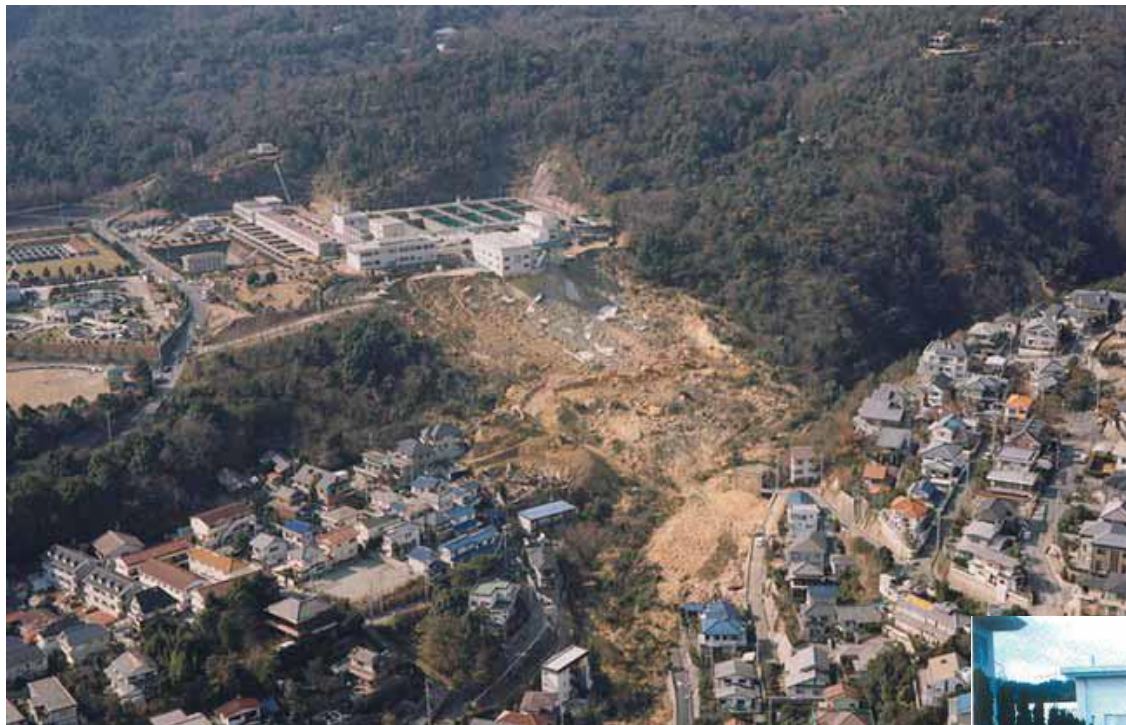
・西宮市仁川百合野町地区地すべり 死者34名、住宅倒壊13戸

西宮市仁川百合野町地区 地すべり

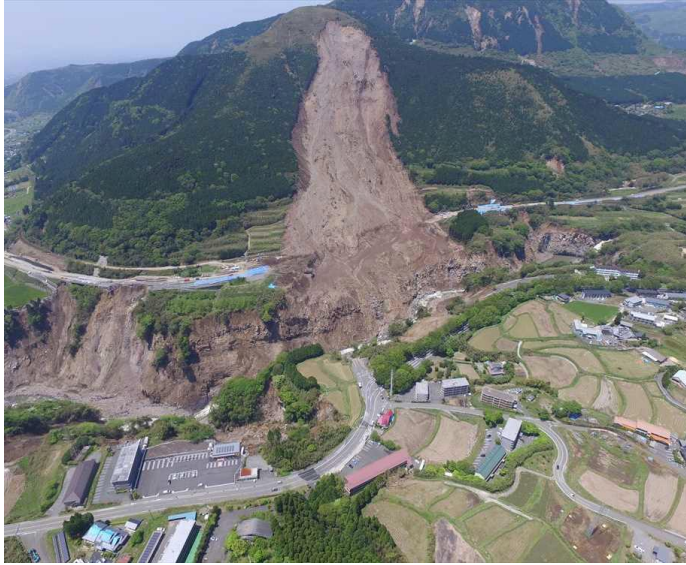
阿蘇大橋地区(南阿蘇村)

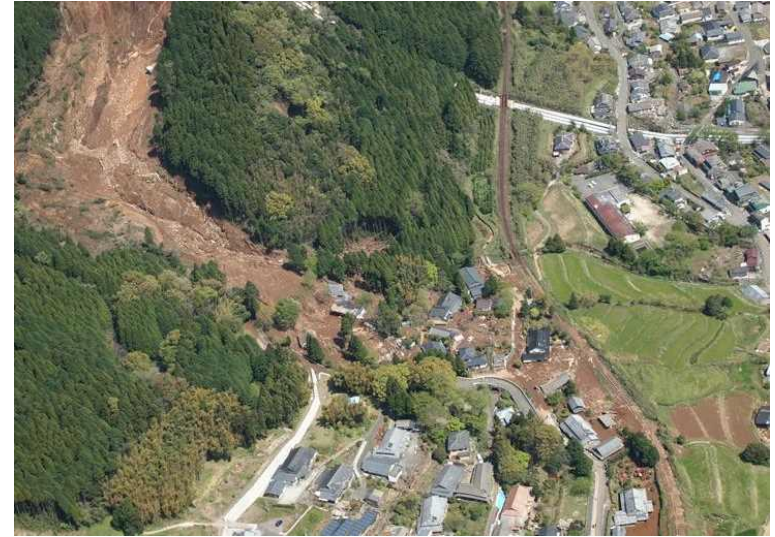
立野川地区(南阿蘇村)

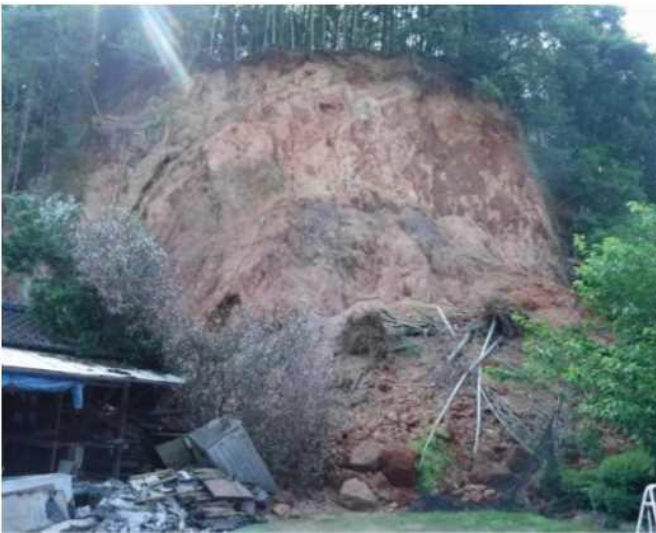
自然斜面崩壊状況(熊本県益城町)

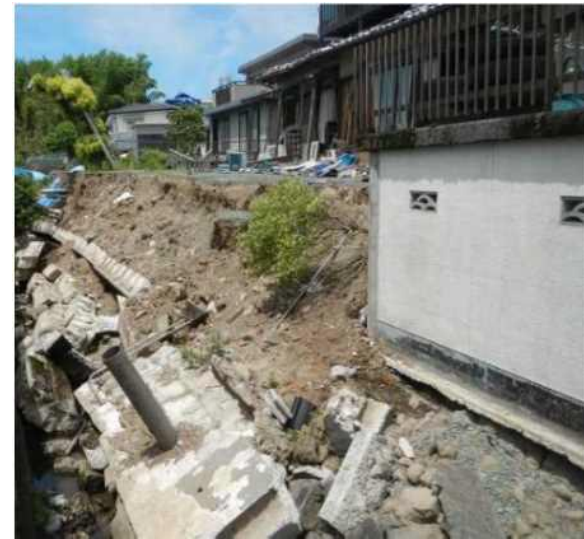
人工斜面崩壊状況(熊本県益城町)

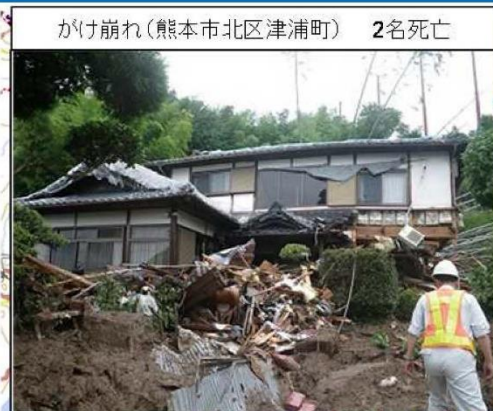
がけ崩れ(熊本市北区津浦町) 2名死亡

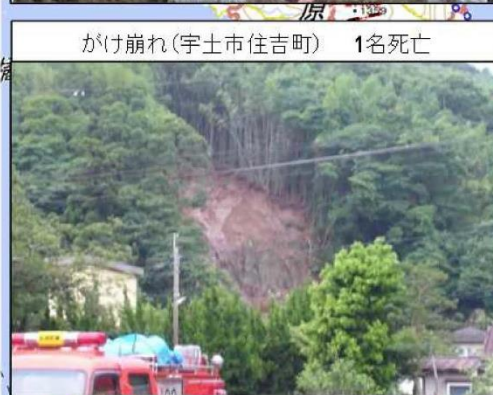
がけ崩れ(宇土市住吉町) 1名死亡

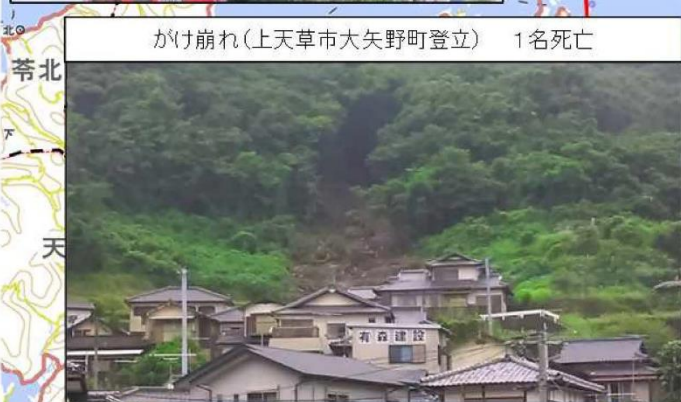
がけ崩れ(上天草市大矢野町登立) 1名死亡

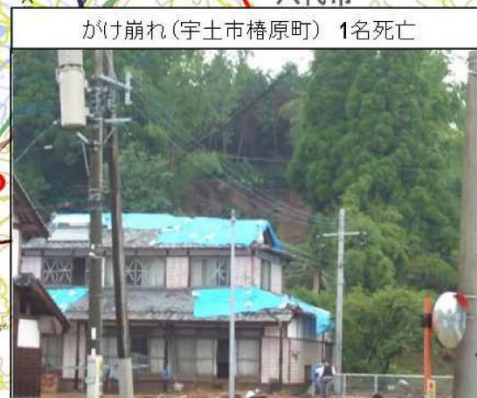
がけ崩れ(宇土市椿原町) 1名死亡

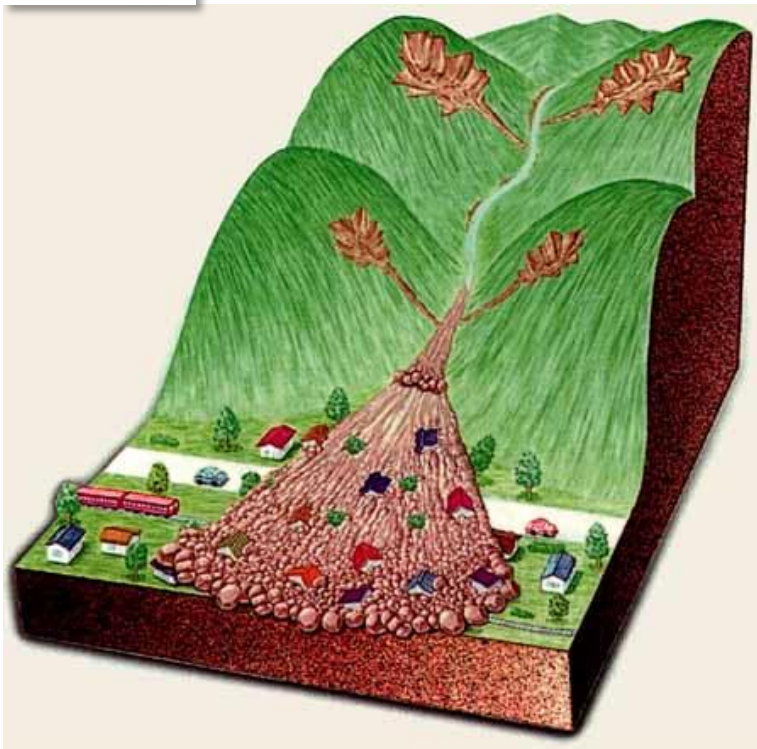
土石流

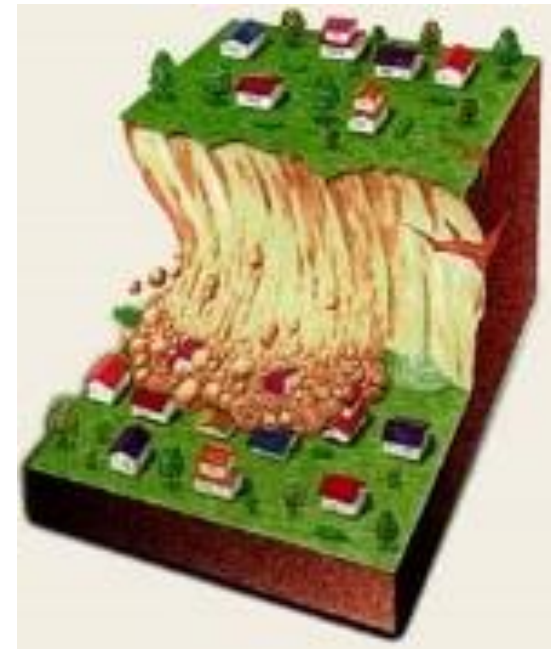
がけ崩れ

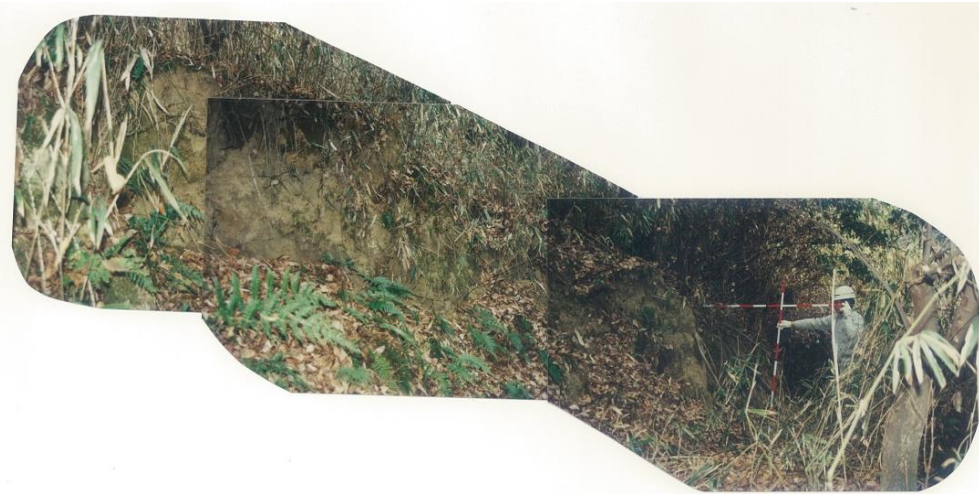
②地すべり冠頭部滑落崖の状況  
昭和62年対策工事完成後拡大はみられない

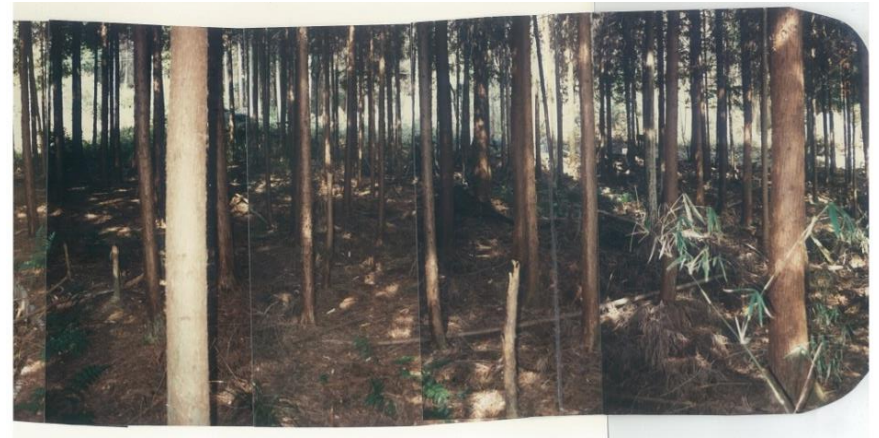
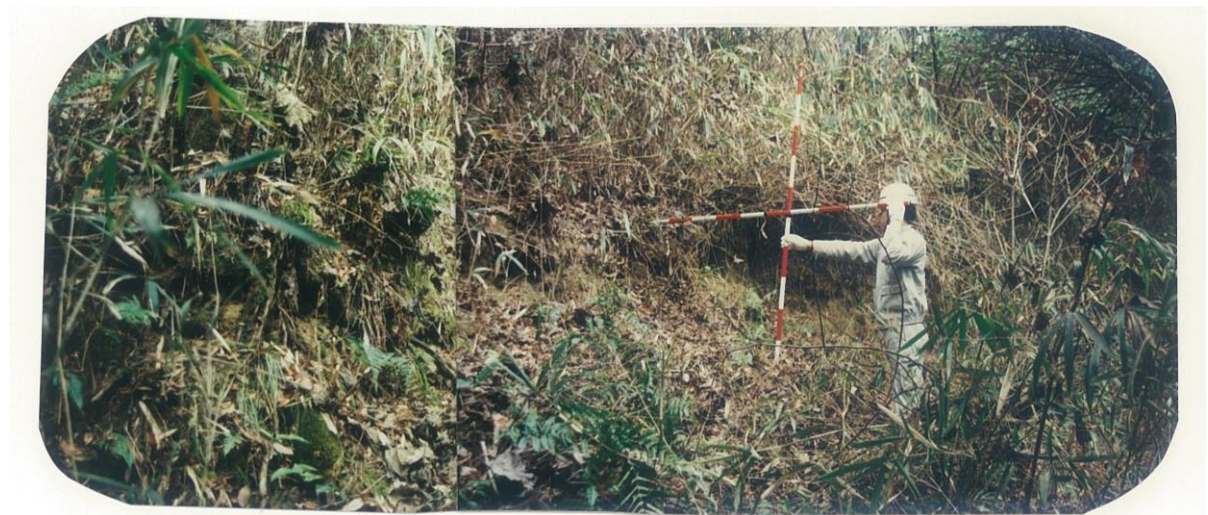
①地すべり冠頭部滑落崖の状況  
昭和62年対策工事完成後拡大はみられない
